1974年伊豆半島沖地震の被害調査報告

Report on Damages to Structures in the Off Izu Peninsula Earthquake in May 9, 1974

田 村 重四郎*

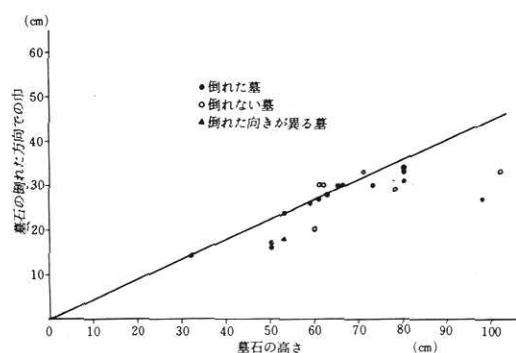
図5 南伊豆町妻良、善福寺における倒壊した墓石の高さと巾の関係

図5で縦軸は倒れた方向の墓石の巾であり、横軸は高さを示し、・印は南側に転倒したものであり、○印は倒れないもの、又▲は墓の向きの異ったものである。これより実線を引けば440~450 gal 程度の加速度があったことになる。

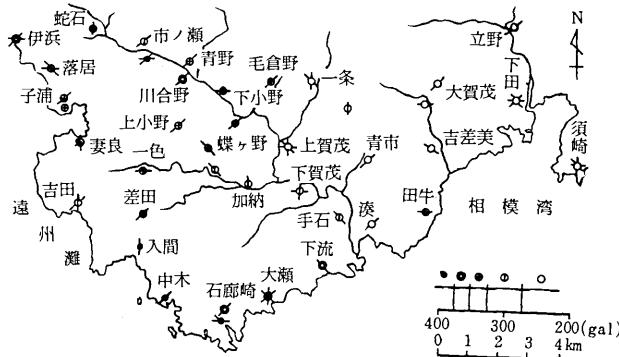
図6 推定最大加速度およびその方向

図6は国井等³⁾の調査結果である。全般的にみて著者

等の推定した値より小さめな数値となっているが、全般的な地震の強さの分布をみることが出来る。図7は著者がこの分布と家屋被害の分布状況を参考にして、敢えて加速度分布を画いたものである。

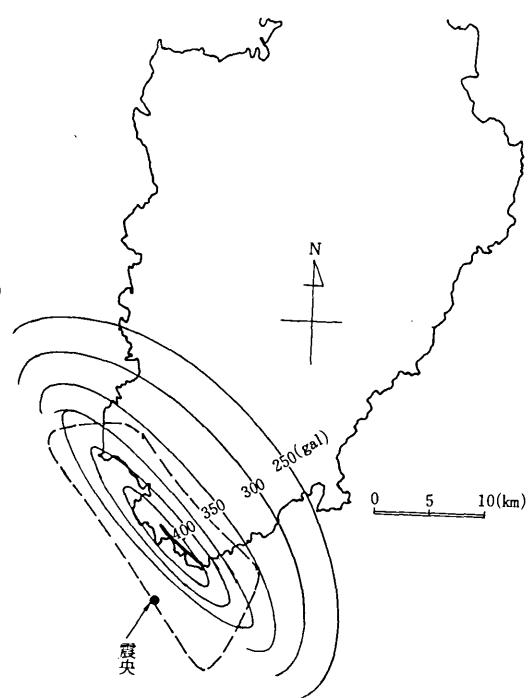
図7 最大加速度分布の推定

豆町小浦地区にあり、墓石の倒壊などから推定されたこの地区的最大加速度は350～400gal程度である。

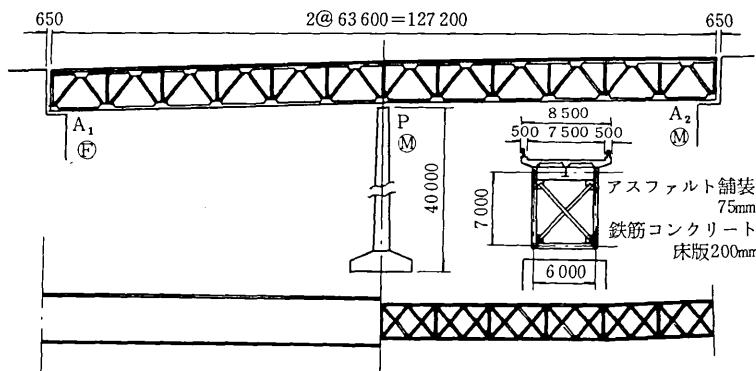
図8 天狗橋一般形状図¹⁰

天狗橋（図8）は2径間連続トラスの上路橋で、直接基礎を有するRC橋脚の基礎底面からの高さは40mである。設計水平震度は0.25であるが、道路公団の設計要領に従い、高さによる震度の割増しが考慮されており、橋脚・横構・対傾構の設計に関しては橋脚上の震度を0.415まで増加させている。固定ピン支承の設計には、橋軸直角方向地震力として当該支承の死荷重反力の25%，橋軸方向地震力として1主構あたりの死荷重反力の和の25%がとられているが、上沓とトラスの取付ボルトは当該支承の死荷重反力の10%の上揚力で設計されている。これは可動沓の設計でも同様であ

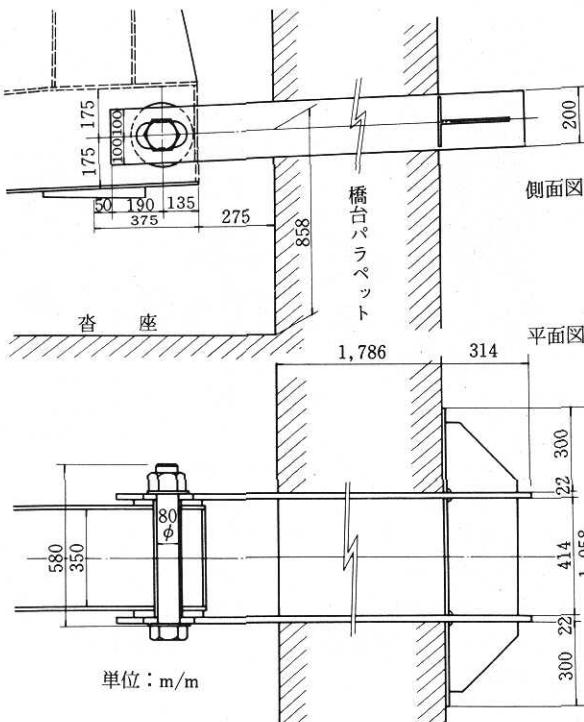
図9 天狗橋耐震連結装置

り、上沓とトラスの取付ボルトはすべて鉛直震度0.1で設計されている。固定沓側の橋軸方向地震力で設計された耐震連結装置が両橋台に設けられている。耐震連結装置の連結板は厚さが約1.8mの橋台パラペットを貫通してパラペット背面で固定されている（図9）。被害は支承のまわりに限定されていて軽微であったが、パラペット前面の耐震連結板周辺のコンクリートの削落（写真3）と上沓・トラス間の取付ボルトの切断（写真4）が目立った。詳細な調査¹¹⁾によると、24本の取付ボルト（6個の沓の各々に4本のボルトがある）のうち、8本が破断、8本がかなり伸びており、異常なしが8本であった。設計応力と破断強度から単純に指定される鉛直方向震度は0.45程度に達している。また天狗橋の取

付ボルトの破壊はすべて引張りによるものと報告されている¹¹⁾。取付ボルトが切断しても、上沓の上側の突起とソールプレートに設けられた孔との噛み合いで水平方向の相対運動が制限されている間は沓としての機能を保持するわけであるが、激しい鉛直方向地震動や基礎の沈下などを伴う場合には、この噛み合いが離脱する可能性もあることを考慮すると、上沓と桁との取付ボルトを(死荷重反力×鉛直震度0.1)で計算される上揚力のみで設計する現行法には検討の余地があると思われる。耐震連結板の効果を量的に評価することは困難であるが、周辺コンクリートの崩落の状態などから判断して、地震時にかなり有効に作用したものと思われ、可動・固定にかかわらず桁端を橋台に連結することが激震時の安全策として有効であると思われた。耐震連結板の1つは溶接部で破断していたが、この溶接は明らかに細部設計の不適切さから挿入されたものと思われた。このような弱点が地震時被害の出発点となることは、過去の震害例にも見られることであり、細部の入念な設計施工の重要性を示唆していると考えられる。また、可動沓例の橋台上付近の高欄は抜け出して衝突しており、この部分では少くとも6cm程度以上の相対変位があったものと推定される。

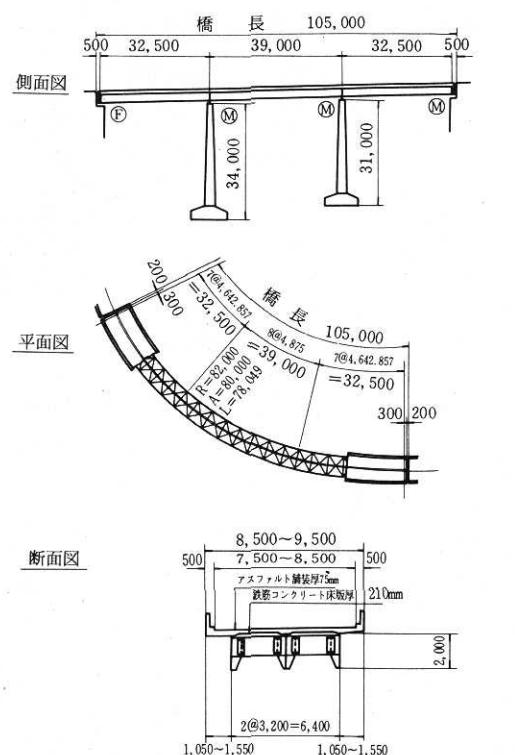
図10 伊鈴大橋一般形状図

の3主桁橋であり、2つの橋脚はともに直接基礎を有するRC構造である。基礎底面からの橋脚の高さは夫々34mおよび31mである。支承は左岸橋台上に固定端をもつペアリング支承であり、各桁端はプレートを介して6本の鋼棒をパラベット背面に固定した落下防止連結装置を有している。設計水平震度は0.25であるが、高さによる震度の割増しが行なわれており、両橋脚・横桁・構橋の設計では橋脚上で0.345まで震度を増加させている。被害は天狗橋の場合と同様で、上沓と桁の取付ボルトの破断（各沓に4本、合計48本の取付ボルト中で固定支承上の2本がせん断破壊、他は異常なし）および落下防止装置の損傷と周辺コンクリートの崩壊程度であった（写真5）。

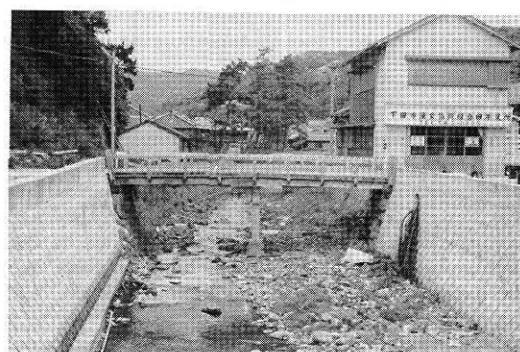
2スパン橋長12~3mの木橋が海岸の近くにあるが何らの異常もみられなかった。

写真7 田牛部落河口部の橋

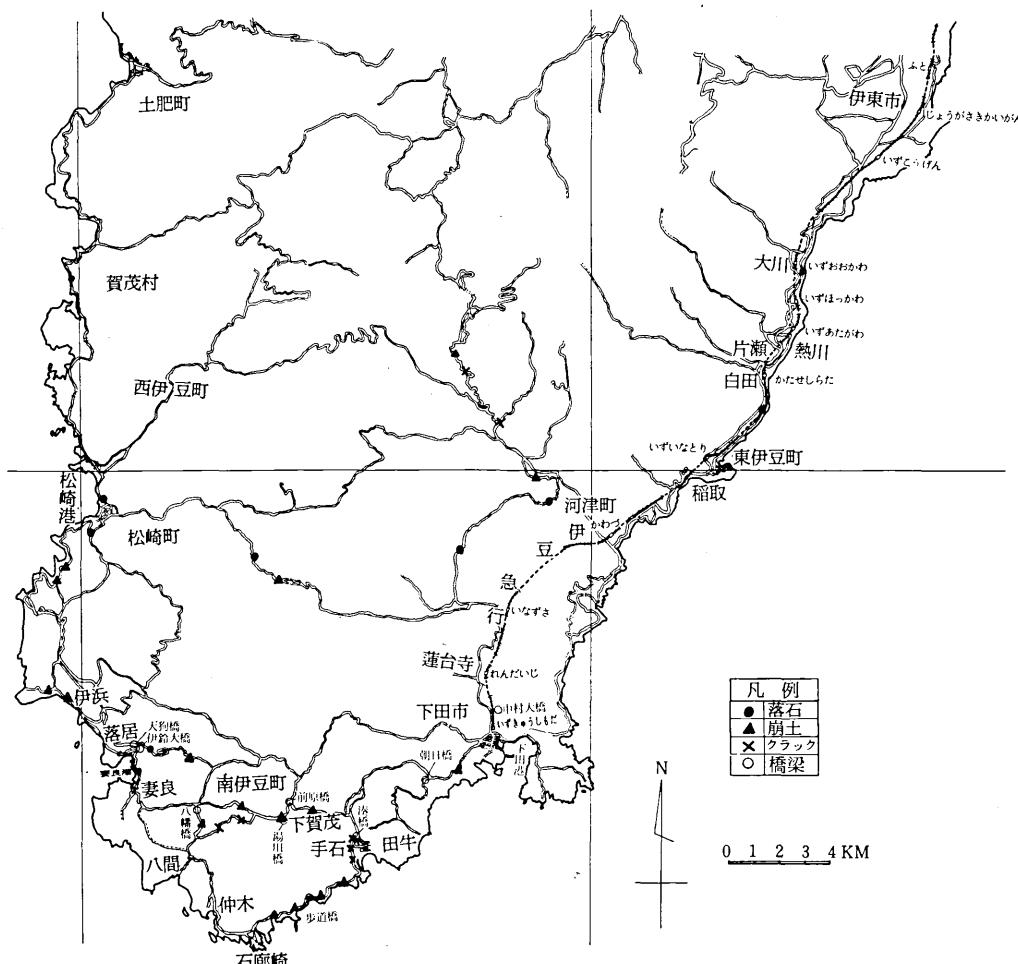
図15 道路被害の発生箇所図(5月10日夕刻)

道路の被害状況は図15に示す通り東側の海岸に沿っては、大川、北川附近より南側、西側の海岸線に沿っ

では安良里より南側で、内陸も略々この線の南側となっている。(5月10日夕刻、下田土木事務所) 石廊崎、中木、入間、落居、マーガレットライン等の被害につい

害について別の機関により既に報告されているのでそれにゆずることにするが、調査期間中でも余震によって危険箇所が次々と発生、被害が拡大した。崩土、落石による埋没、破損、流失、盛土部分の沈下、崩壊及び土留工の崩壊などその他に断層によると思われるクラックがみられた。之等は何れも地震のときにみられるものであるが、地形の関係からか、切土部分の崩落は特に注意を引いた。手石より海岸線に沿って石廊崎に至る道路では崩土がひんぱんに発生していた。

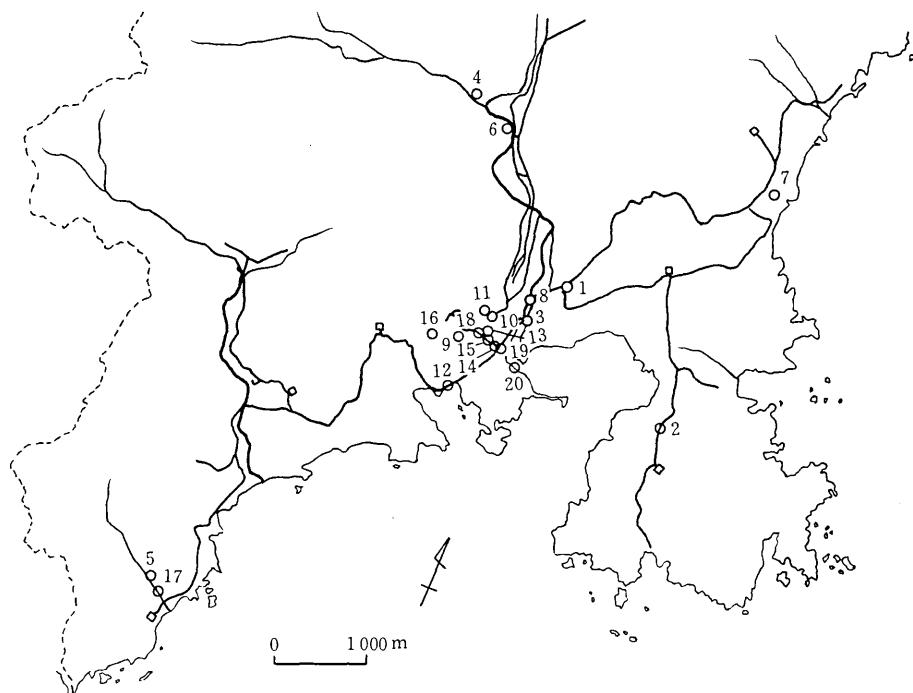
図17 下田市における上水道の被害

被害は表2に示す様に、石綿管の被害が多く、しかも古いもの程多い。ビニールパイプについても3ヶ所程見出されている。但し、石綿管でも薄鋼板を内挿したものは被害はなかった。表2の番号は図17中の番号に対応しているが、内⑦は道路の亀裂によるものであり、⑯は道路盛土肩の沈下で又⑬はガス工事による被害であった。図でも分かるように落石1カ所とマンホールとの接続部の破損1カ所を除いては、メインパイプは延長が長いに拘らず被害のないのは注目すべきである。マンホールでの被害はマンホールにメインパイプが固定されていたためとみられる。配水管の他の被害は旧市内市街地に多いが、多くの場合分岐箇所で発生している。掘削の結果によれば被害箇所で、管端の間ではひどい段違いではなく、引張の現象は少なく主に曲げ変

形で破損したとみられる場合が多かった。又分水部分で、止水栓(真鍮)の両側のピニール管(φ13~20

mm)が折損しているのが多かったと云われる。パイプ以外の被害は殆んどなかった。

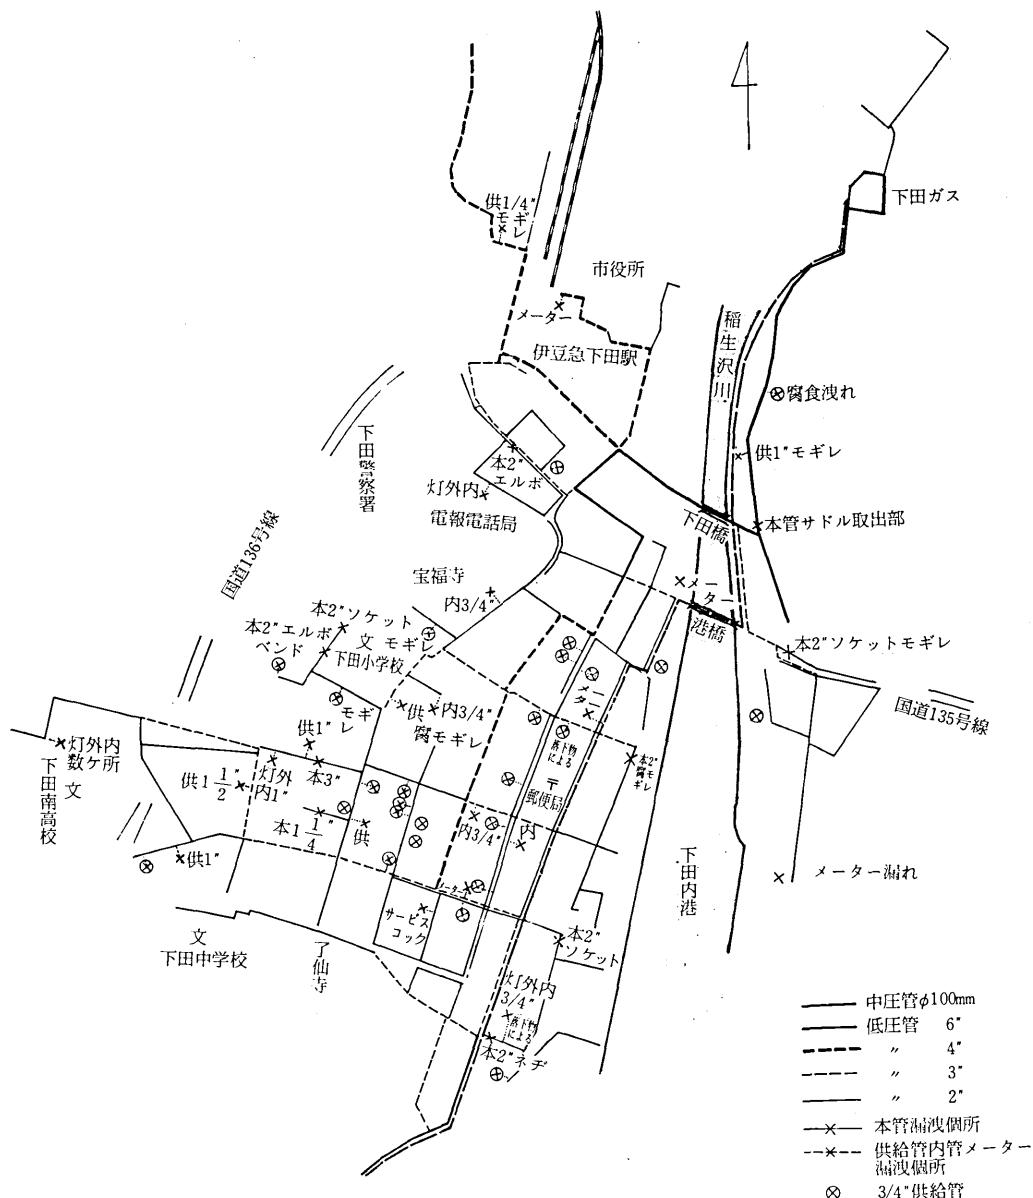
図19 都市ガス被害状況

都市ガスは稻生沢川左岸にある下田ガス製造所より、6"低圧管で川沿いに送られ、主に下田市旧市内に供給されている。中圧管として径100mm、低圧管として2", 3", 4", 6"の各鋼管が使用されており、2"管を除いては溶接合で、2"管にはソケット接合が採用され、昭和35年に大半の建設を行っている。钢管はアスファルトまたは塩化ビニールで巻き、継手部分は防食テープやアスファルトで巻いてあり、橋梁との取付けには屈曲部分を挿入してある。本管ではソケット接合部を除いて被害はない。ソケットを用いた接合部分ではもぎれ、引抜け、割れがあり、ソケット内部でねじの緩んだものも認められ、軸方向の力の大きかったことを示している。また、本管からの分岐でソケット、サドルの破損があった。本震の数時間後、並列して埋設されている水道管からの漏水が本管に流入し、ガスの供給に支

障を来し、流入箇所の探索と排水に時間と労力を要した。これは管径が2"で小さかったことに関連がある。一方電信電話局、総合庁舎、税務所などの大きな建物の場合、地盤より建物（コンクリート）へ移る部分で被害があった。

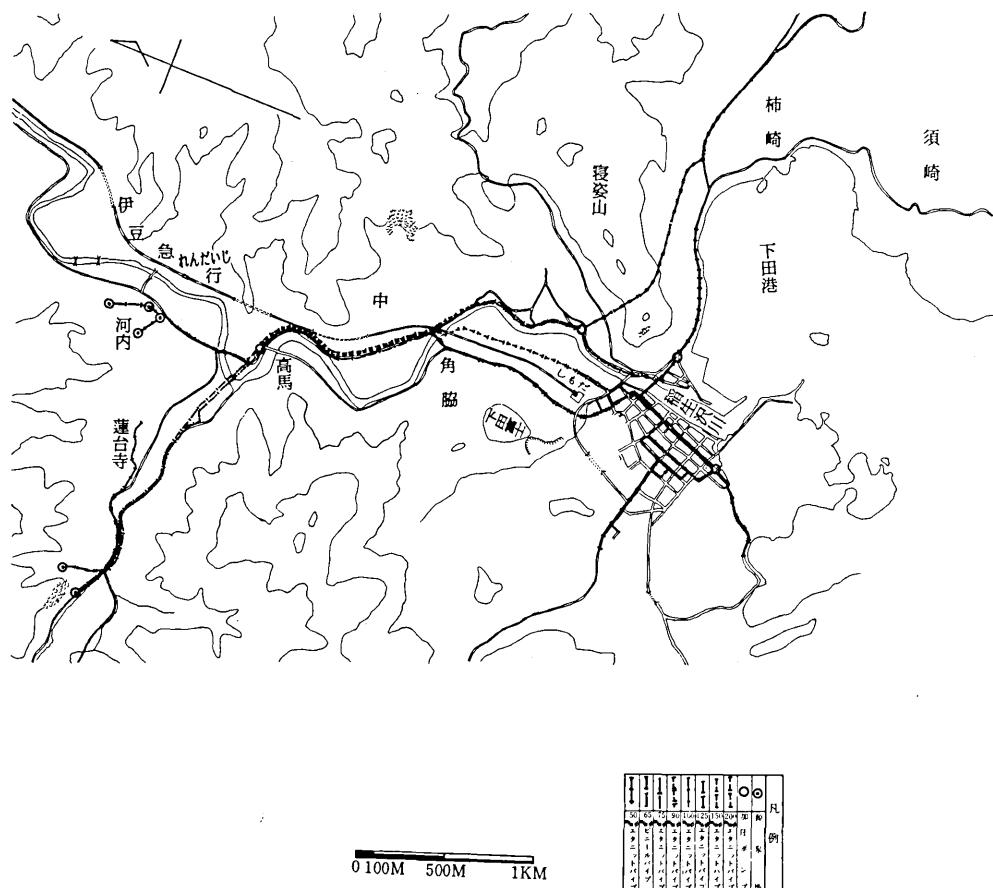
図20 下田市内温泉給湯配管図

下田市では、河内、蓮台寺より稻生沢川沿いおよび旧市内、姉崎に給湯用の配管がある。管径50~200 mmのエタニットパイプが主で、旧市内では道路下深さ60~80cmに埋設されている。26か所の被害があったが、いずれも継目部分で発生しており、フランジ部の塩水による腐食で生じた強度低下が潜在し、地震により破損したものとみられる。このほか、管が埋設されている空石積護岸のゆるみが原因となっているもの、曲管

部で腐食により管厚の減少が震害を生ずる原因とみられるもの、および水道管と交差接触した部分で破損した例がある。一部で使用されているビニールパイプでは被害はなかった。

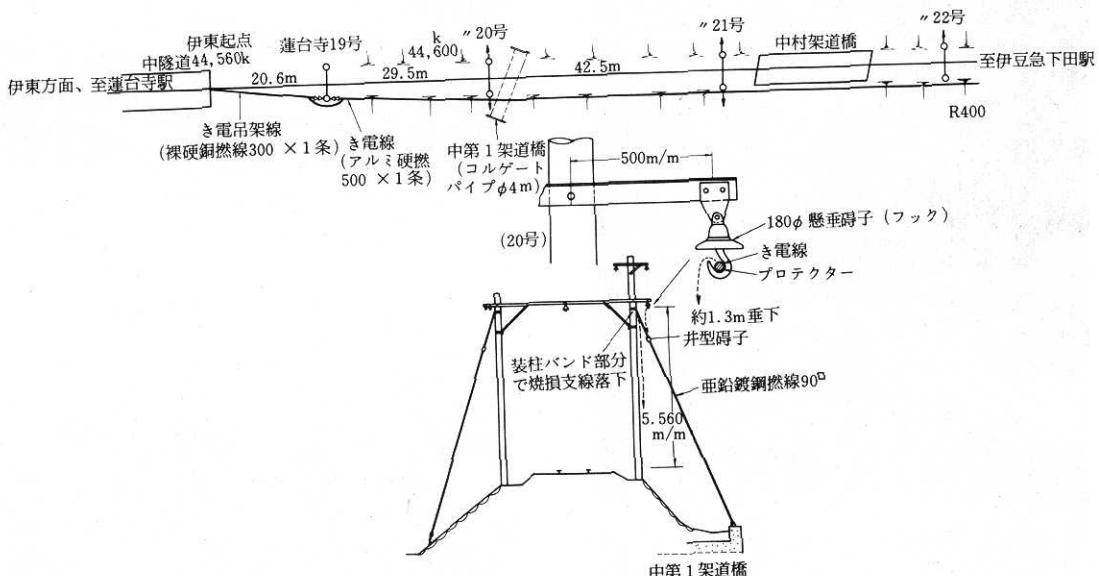
図21

蓮台寺駅～伊豆急下田駅間き電線垂下被害

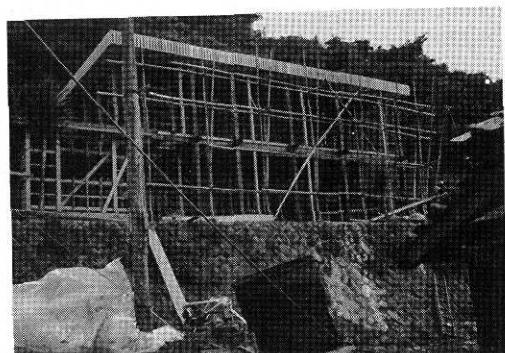
写真24は田牛で見掛けた建築中の家屋で、鉄骨と木材との組合せにより、高い変形性と韌性に加えて、大きい振動減衰性を維持しているためすぐれた耐震性を建物に与えているものとみられる。

写真24 建築中の家屋（田牛）
